モニタリングでインフラ選別 .....

# 老朽橋の存廃を決める切り札に

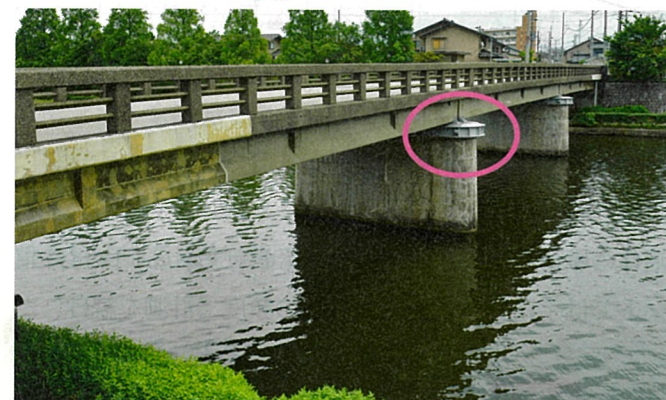
写真1 ■ 富岩運河に架かる下新橋。右岸側の橋脚の上部(赤線内)にひび割れが生じた。写真は補修後に撮影(写真:本誌)

富山市道路構造保全対策課の杉谷真司計画係長は2018年5月18日、無人の橋から届いた電子メールを初めて受け取った。それは市内の下新橋で2基ある橋脚の右岸側に生じていたひび割れの拡大幅が、しきい値の

5mmを超えたと知らせるメールだった。市は直ちに同橋を通行止めとした(写真1、2、図1)。同橋は1965年に架設した3径間のコンクリート橋だ。近隣に住宅街や製紙工場などがあり、利用者は多

い。2017年度に実施した定期点検で、市は右岸側の橋脚の支承直下に「欠損を伴う過大なひび割れ」を発見。健全性IIIと判定した。市としては、「補修までの間、できれば供用し続けたい」(杉谷氏)。ただ、ひび割れが危険な段階に至れば、直ちに通行止めにする必要がある。そこで市は、非破壊検査会社のアイベック(富山市)にモニタリング装置の設置を委託した。市が発注した初めての橋のモニタリング案件だ。

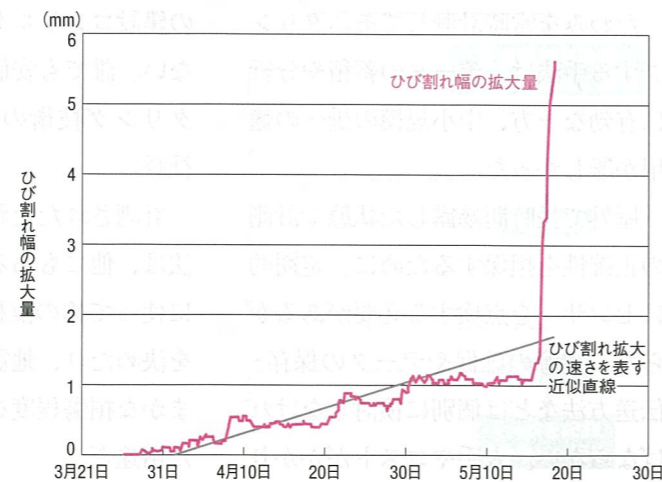
図1 ■ ひび割れはモニタリング開始から2カ月弱で急拡大

当初20mmほどだったひび割れ幅の拡大量を計測した

モニタリング期間は18年3月からわずか2カ月ほどで終わった。杉谷氏らは老朽橋の劣化の速さとモニタリングの効果を実感した。下新橋は18年度末から19年度にかけて補修し、供用を再開している。

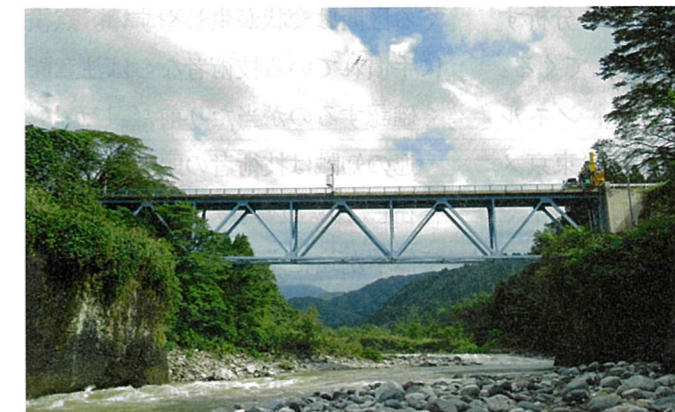
写真4 ■ 富山市郊外にあり、既に通行止めとなっている瓶岩橋。付近に採石場があり、植野氏は通行車両の過積載による損傷を疑っている

19年11月からモニタリング中の瓶岩橋は1972年に架けた単径間の鋼橋だ。18年度の定期点検で支承の破損と桁の沈下が判明。健全性はIVと判定され、市は通行止めにして沈下の進行を計測中だ(写真3、4)。
